臺中市政府都市發展局 函

主旨：函轉本府建設局為提升本市人本通行安全並進行管線挖損管
控，請各申挖單位應完善本市道路挖掘後之行穿線標線復舊
，請貴公會轉知所屬會員，請查照。

臺中市政府建設局 函

主旨：為提升本市人本通行安全並進行管線挖損管控，請各申挖
單位應完善本市道路挖掘後之行穿線標線復舊，詳如說
明，請查照。

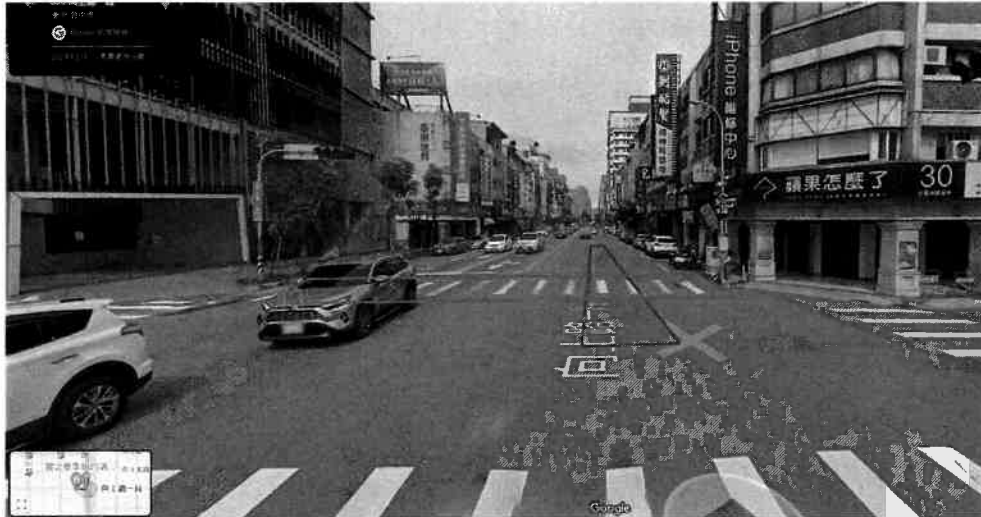
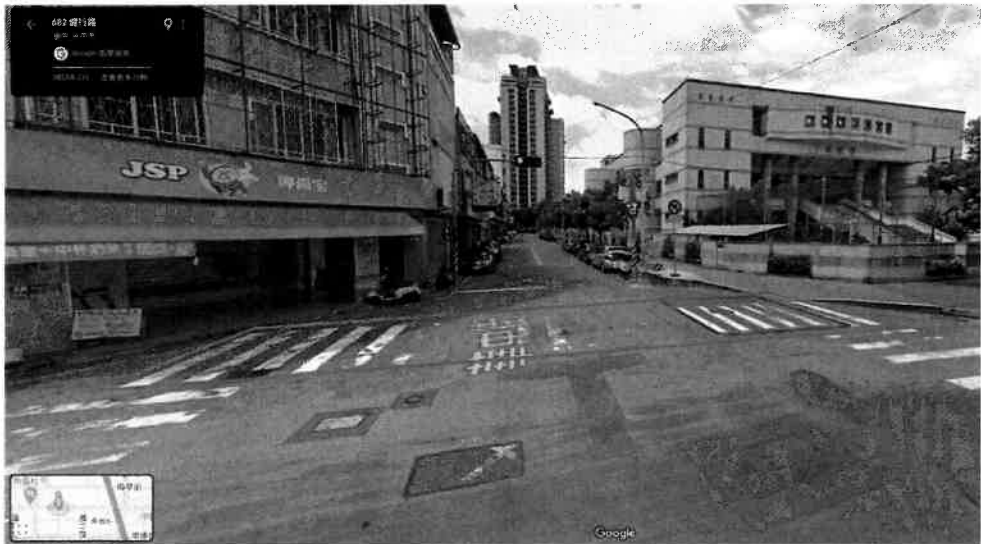
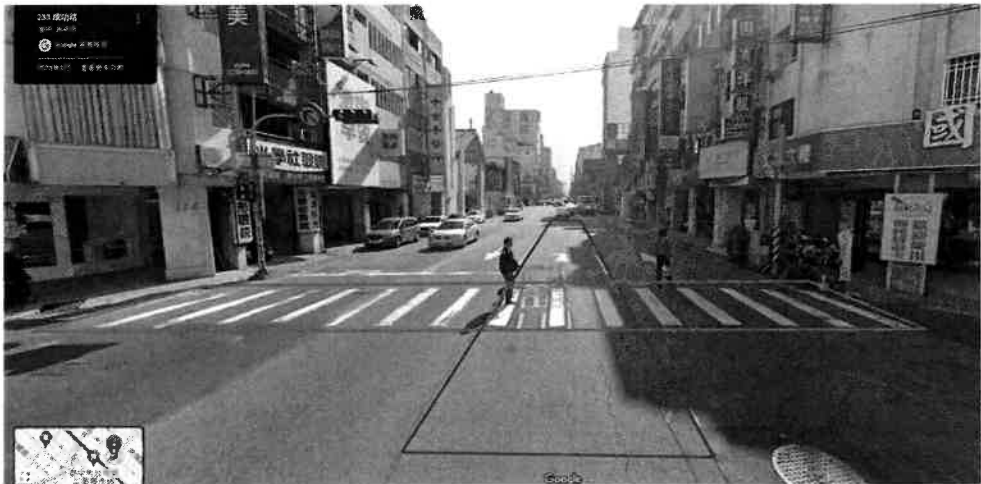
1. (紅色框)為管挖範圍，開挖範圍以管溝型式開挖，管挖後應將(水藍框)範圍標線以熱拌方式復舊。
2. 第2階段車道刨封或是全路幅刨封時，應以整體為考量(綠色框)將行穿線

及停止線一併重新繪製完成。

- 一、依據臺中市道路挖掘管理自治條例規定辦理。
- 二、因應行人通行安全需求，為明確行穿線位置及標示，請各申挖單位於道路車道修復或路面刨封時，倘行穿線已斑駁，應一併將該道行穿線整體重新畫設（附件1）。
- 三、近期常接獲管線單位通報管線挖掘及道路刨封時，發生管線挖損情事，為管控管線挖損數量，本市道路挖掘管理系統內已新增管線挖損通報功能，後續請遭挖損單位於系統內填報，再由挖損單位確認檢附操作流程一份（附件2）。

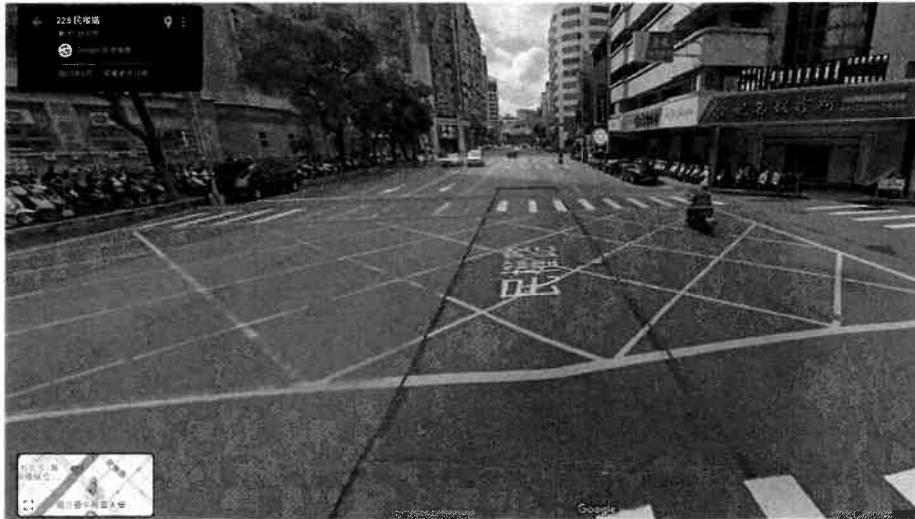
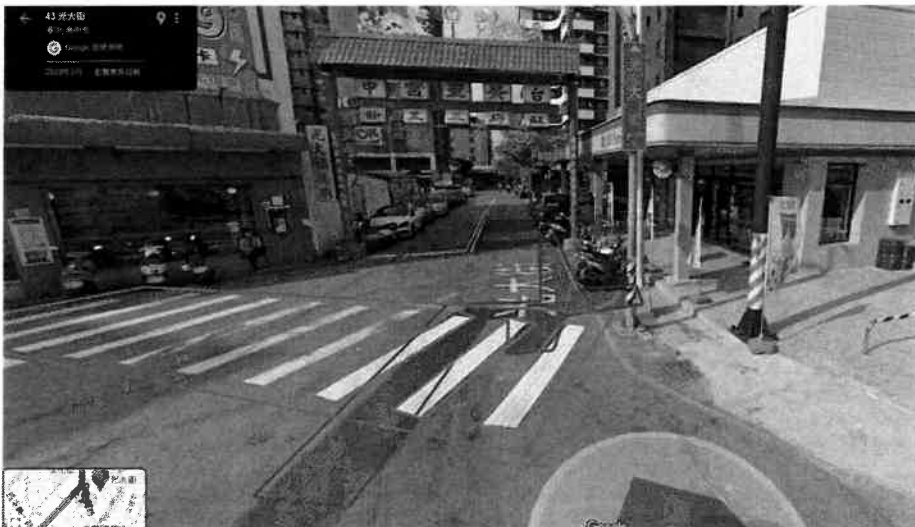
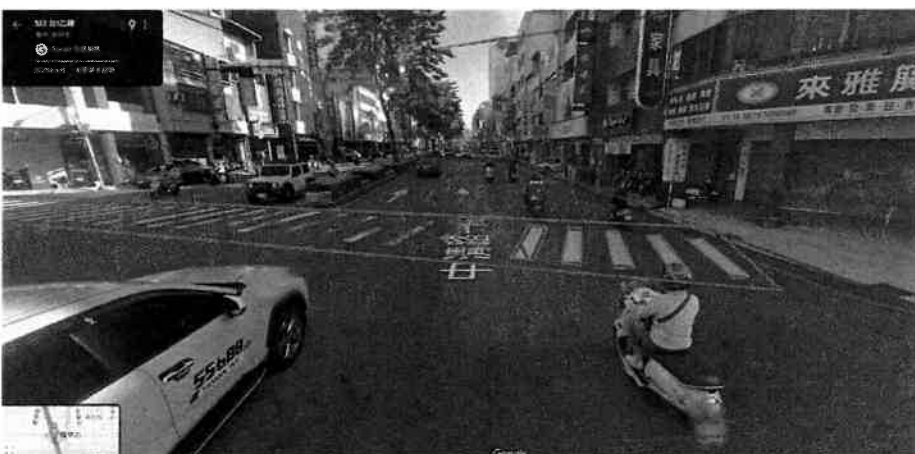
1. (紅色框)為管挖範圍，開挖範圍以管溝型式開挖，管挖後應將(水藍框)範圍標線以熱拌方式復舊。

2. 第2階段車道刨封或是全路幅刨封時，應以整體為考量(綠色框)將行穿線及停止線一併重新繪製完成。

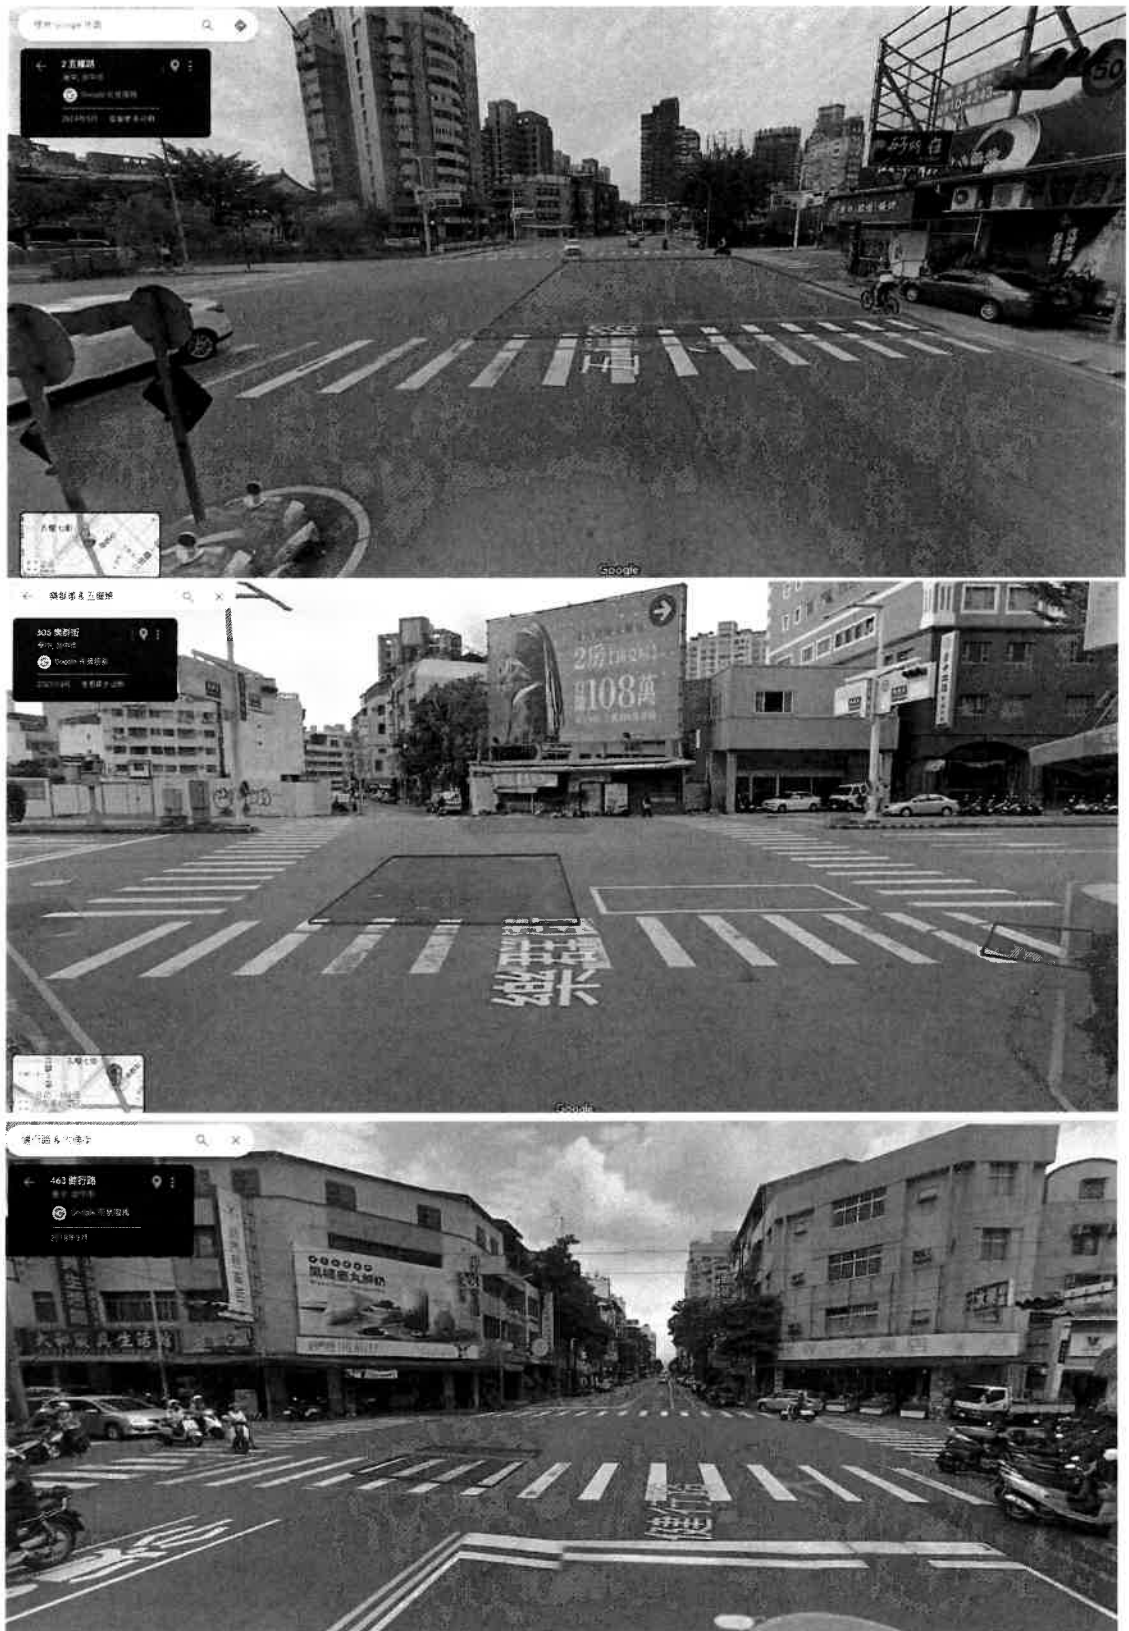
1. (紅色框)為管挖範圍，管挖後應將(水藍框)範圍標線以熱拌方式復

舊。

2. 第2階段車道刨封或是全路幅刨封時，將(水藍框)範圍標線以熱拌方式復舊。

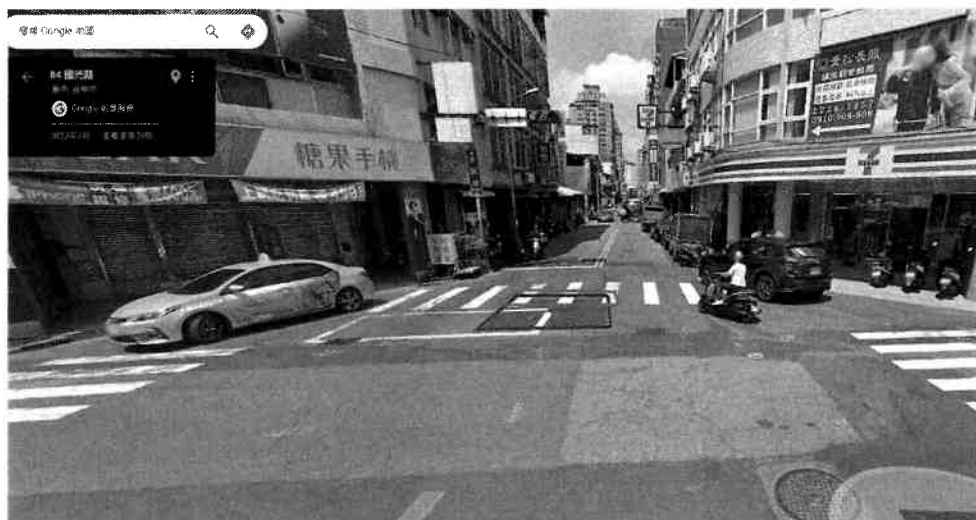
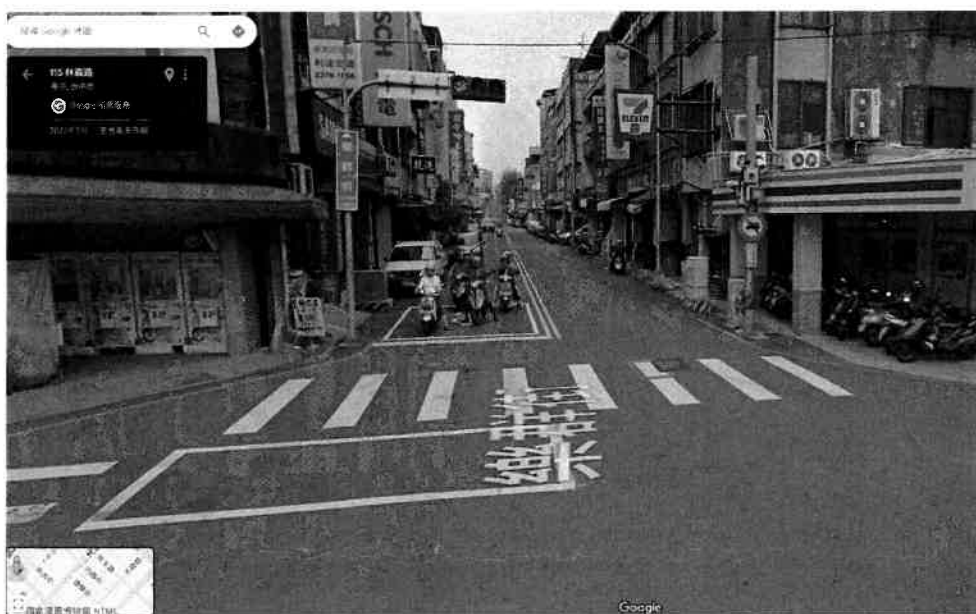
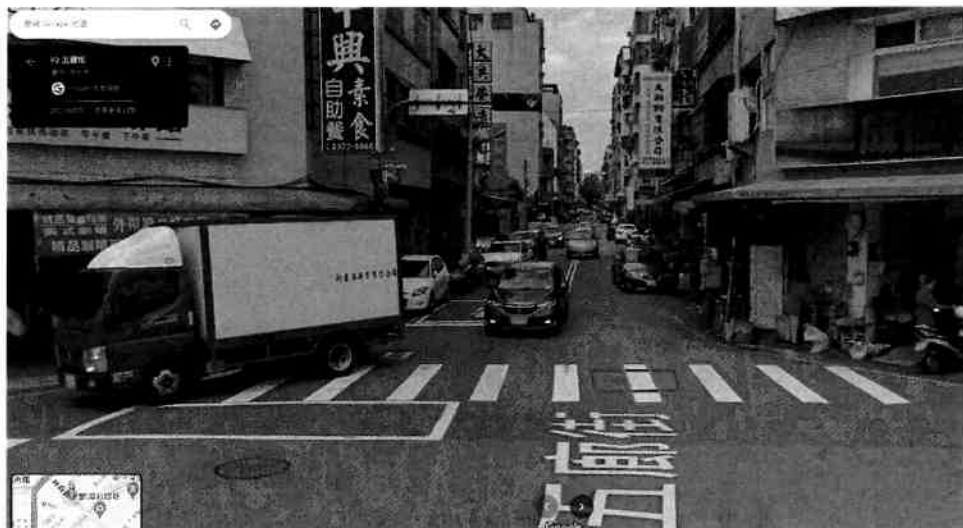
孔蓋調平時，僅將(水藍框)範圍標線以熱拌方式復舊。
